COMMUNE DE GÂVRES

**DIAGNOSTIC DU PERRE DE PORH PUNS  
GAVRES (56)**

# **DIAGNOSTIC TECHNIQUE RAPPORT**

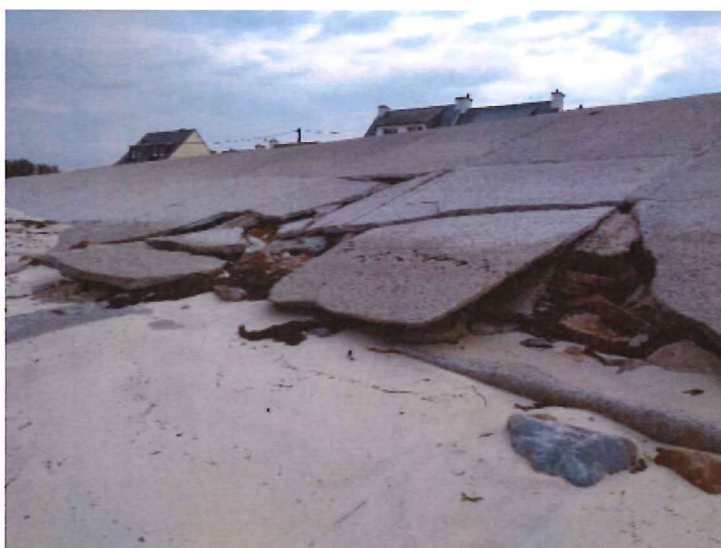
Aujourd'hui, l'ouvrage présente à nouveau des désordres importants avec des fissurations et ruptures de dalles sur des zones qui étaient jusqu'alors relativement épargnées par les désordres.

Figure 1 : Désordres sur l'ouvrage survenus au printemps 2018

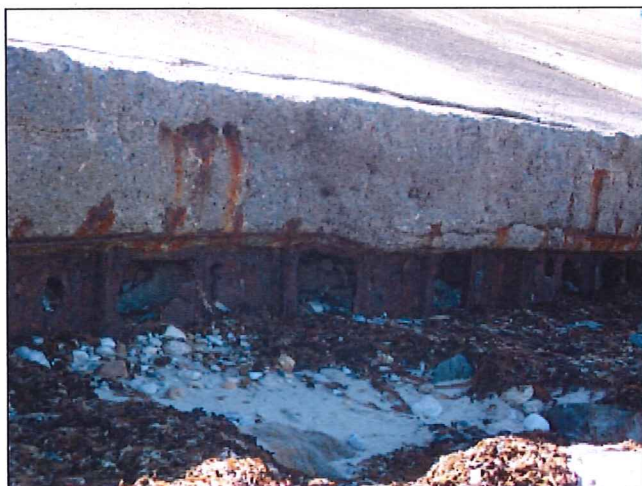
État du pied de perré au nord de la cale avant travaux

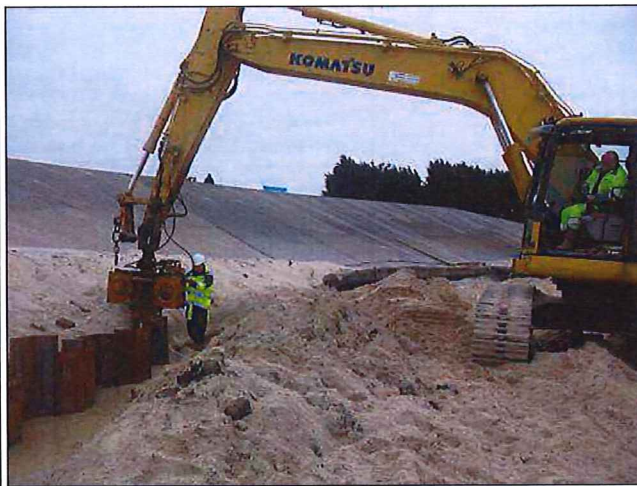
Mise en œuvre du rideau de palplanches devant l'existant

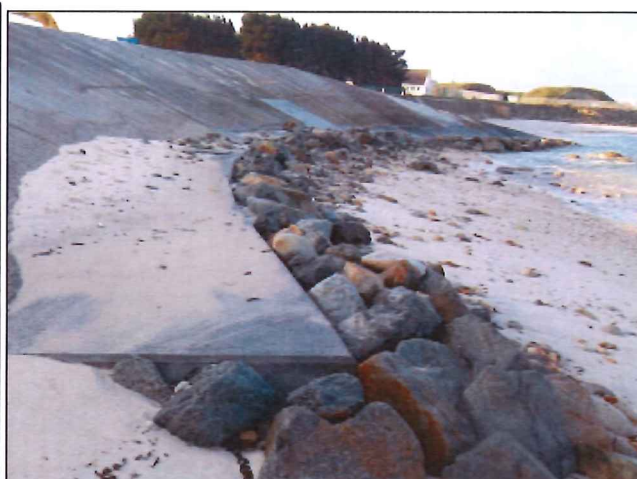
État de l'ouvrage après coulage du béton et pose  
d'enrochements

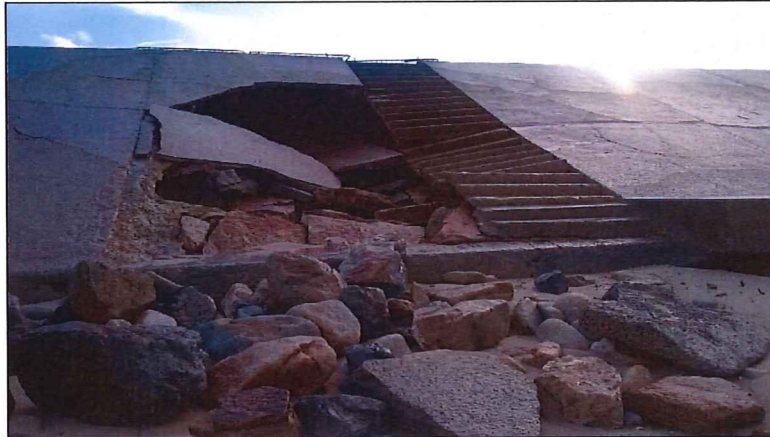
Figure 6 : Dommages constatés le 11 janvier 2016 (Source : Commune de Gâvres)

Une portion de la dalle a été rompue sur toute sa largeur et sur au moins 2/3 de sa hauteur, et l'escalier la jouxtant a été fortement endommagé. Le sinistre a mis à jour des vides importants sous la dalle. On notera que les palplanches situées sous la longrine béton ne sont pas découvertes (au moment de la prise de vue tout du moins).

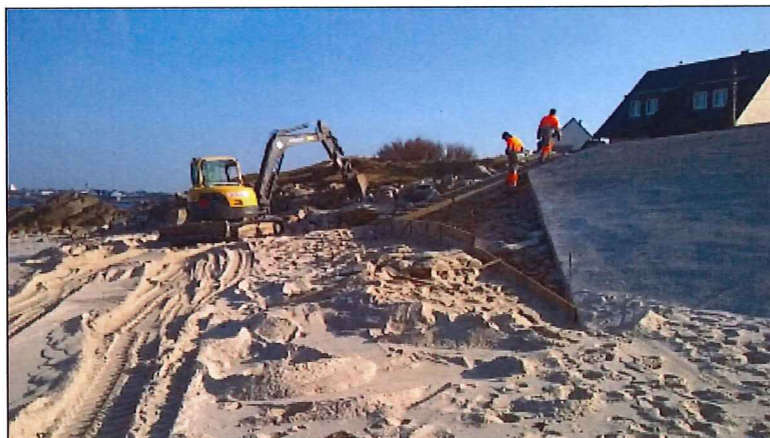
Les photographies montrent la réalisation d'un remblai grossier (petits enrochements), la pose d'un treillis soudé avant coulage de la nouvelle portion de dalle. Les photographies ne permettent pas d'identifier le mode de fondation de l'ouvrage à cet endroit.

Figure 7 : Travaux réalisés en mars 2016 (Source : Commune de Gâvres)

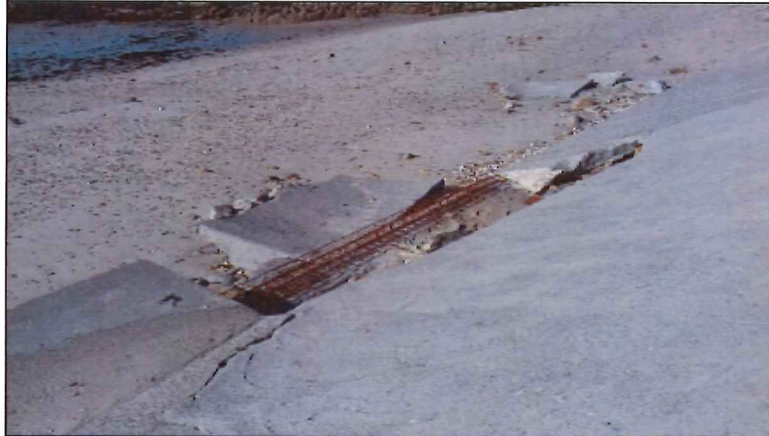
À l'hiver 2018, la portion située au niveau de l'ancien escalier ayant fait l'objet de travaux en 2016 a subi de nouveaux dommages, et un nouveau béton a été coulé en partie basse, associé à neuf injections afin de combler les vides formés à l'arrière de la dalle.

Figure 8 : Dégâts constatés en février 2018 (Source : Commune de Gâvres)

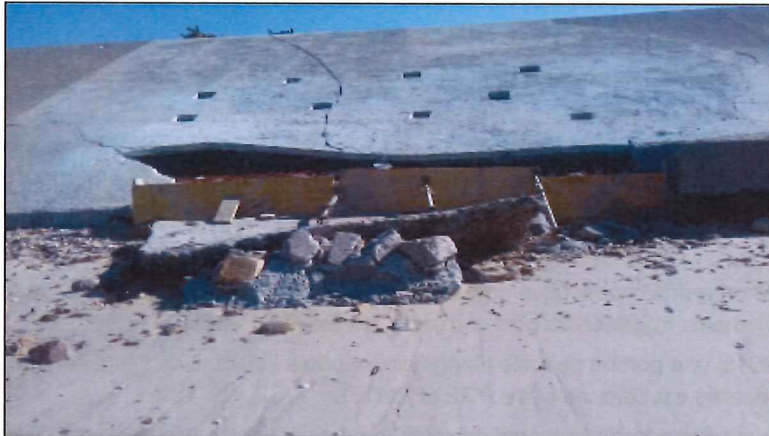
Figure 9 : Coffrage et position des injections le 23 février 2018 (Source : Commune de Gâvres)

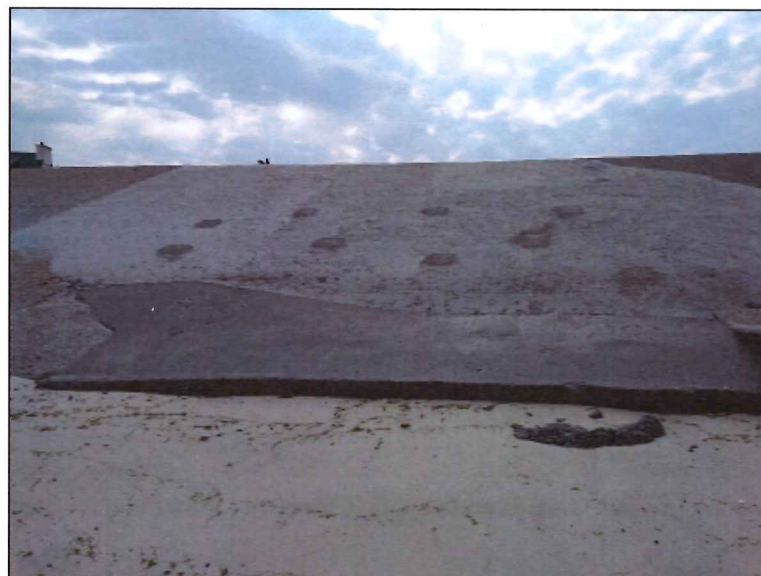
Figure 10 : État des réparations au 16 mai 2018 (Source : Arcadis)

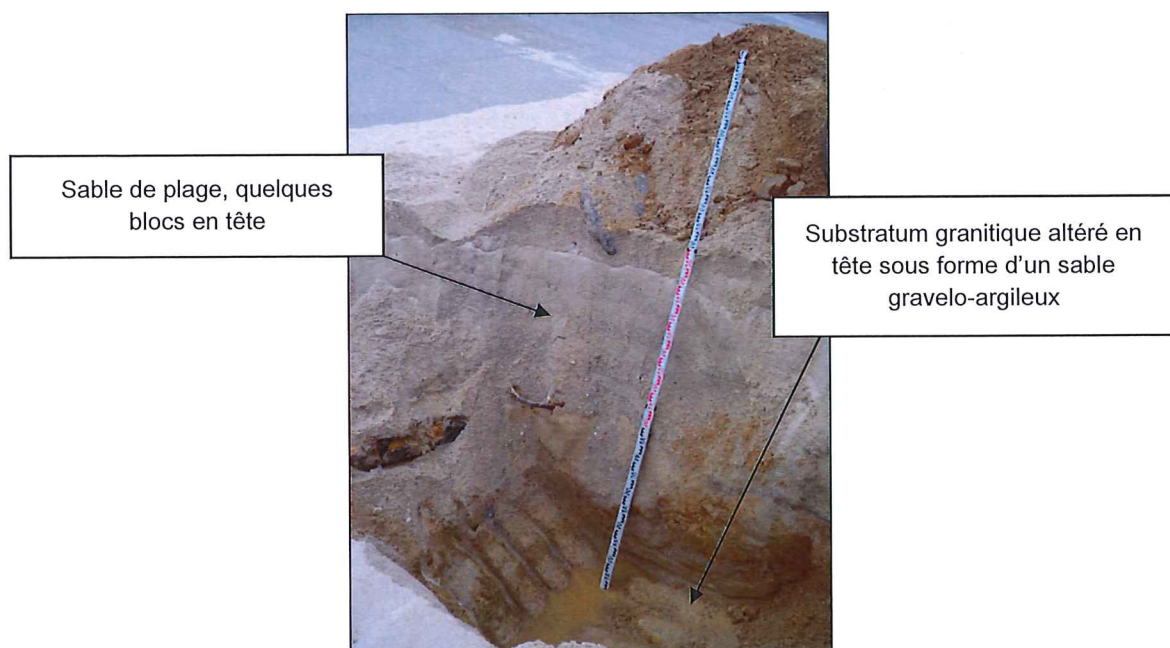
- Le sondage P1, réalisé à l'extrémité nord de l'ouvrage (PM10) a recoupé des sables de plage sur une épaisseur de 0,6 m au niveau de la paroi nord et 1,0 m au niveau de la paroi sud, puis l'altération du substratum granitique (à tendance gneissique) constituée de sables graveleux et argileux marron clair fortement micacés. Il a obtenu le refus à une profondeur de 1,8 m depuis le niveau de sable lors de notre intervention du 11 juin 2018 (soit 0,8 m sous le pied d'ouvrage).

Des arrivées d'eau ont été observées depuis le fond du sondage à 1,8 m de profondeur.

Figure 11 : Lithologie au droit du sondage P1 (Source : Arcadis)

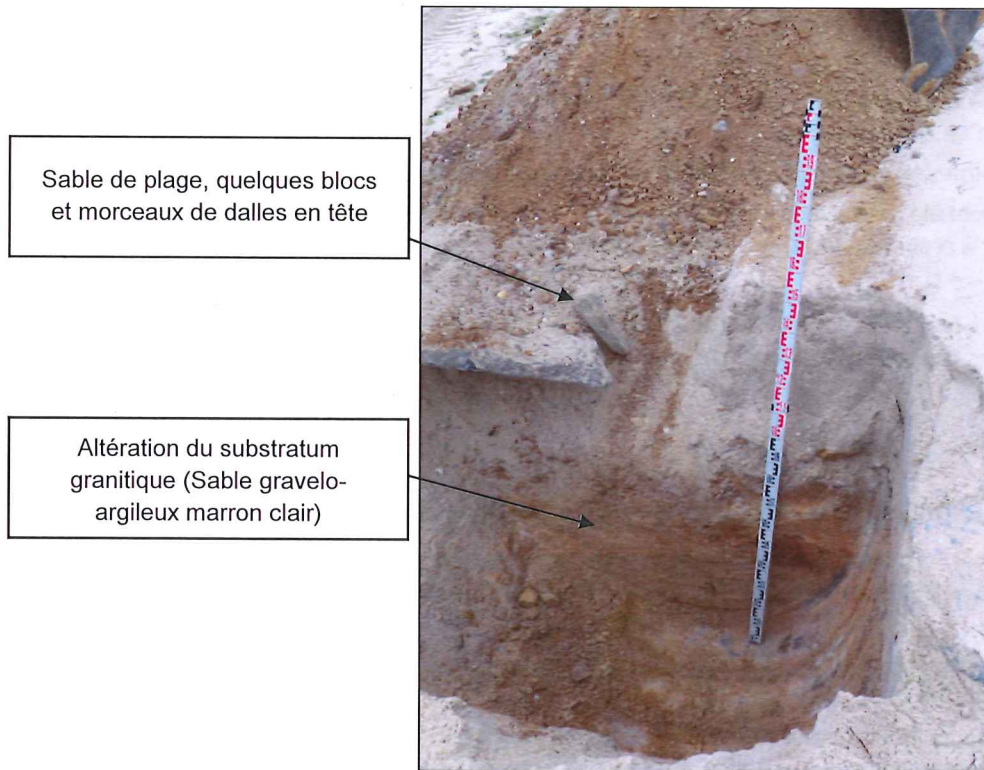
- Le sondage P2, réalisé juste au nord des désordres importants survenus au printemps 2018 (PM49), a recoupé des sables de plage sur une épaisseur de 0,7 m (devenant plus graveleux dans les derniers vingt centimètres), puis l'altération du substratum granitique (à tendance gneissique) à un stade plus avancé. Le sondage n'a pas obtenu le refus de l'engin jusqu'à sa profondeur d'arrêt à 1,5 m.

Le sondage est resté sec à la profondeur atteinte.

Figure 12 : Lithologie au droit du sondage P2 (Source : Arcadis)

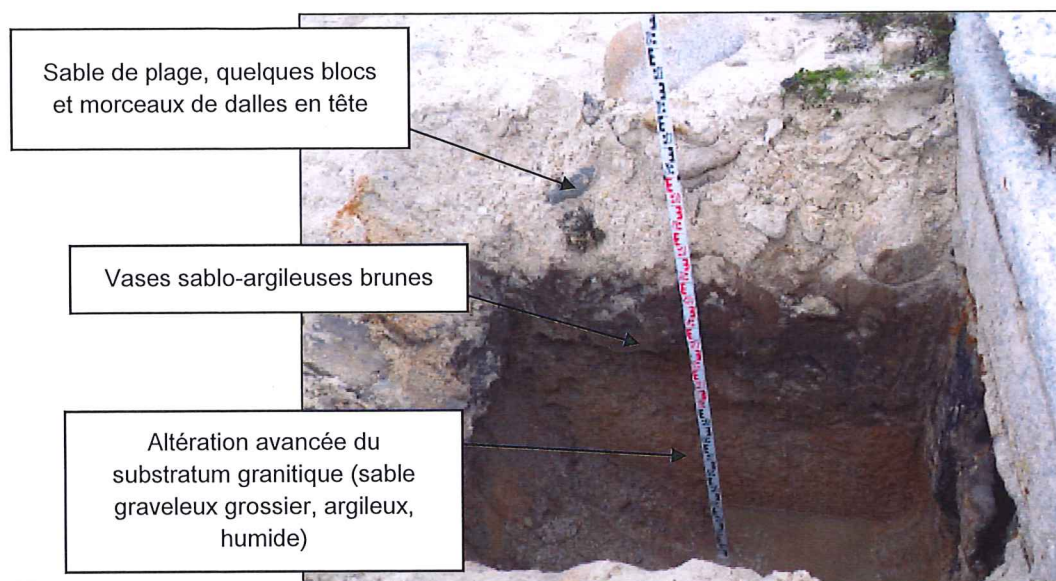
- Le sondage P3, réalisé au niveau des désordres importants (PM60), a recoupé des sables de plage sur une épaisseur de 0,4 m à 0,6 m, reposant sur des vases sablo-argileuses d'une épaisseur de 0,7 m à 0,8 m environ : ces vases se situent sous le niveau inférieur de la longrine béton. Au-delà, à partir de 1,2 m de profondeur, le sondage a recoupé l'altération avancée du substratum granitique sous la forme d'un sable graveleux très grossier, argileux et humide.

Des venues d'eau depuis le fond ont été observées à partir de 1,8 m de profondeur.

Figure 13 : Lithologie au droit du sondage P3 (Source : Arcadis)

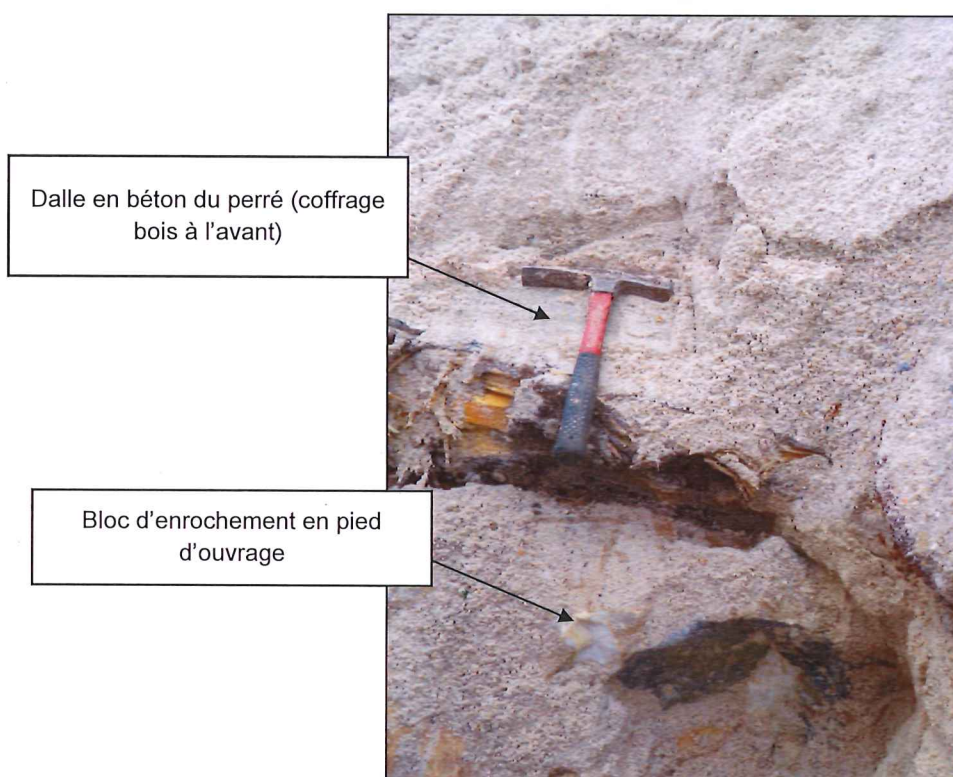
- Au nord de l'ouvrage (partie ayant fait l'objet de réparations récentes), au droit de P1, les formations d'altération du substratum, compactes sont relativement peu profondes (0,6 m à 1,0 m), au niveau du pied d'ouvrage. Ainsi, lors de la construction de l'ouvrage, il n'a probablement pas été jugé nécessaire/possible de réaliser un rideau de palplanches à cet endroit. Les dalles du perré reposent aujourd'hui sur des blocs d'enrochement ; aucun vide n'a été identifié. Le coffrage est encore présent.

Figure 14 : Pied d'ouvrage observé au droit du sondage P1 (Source : Arcadis)

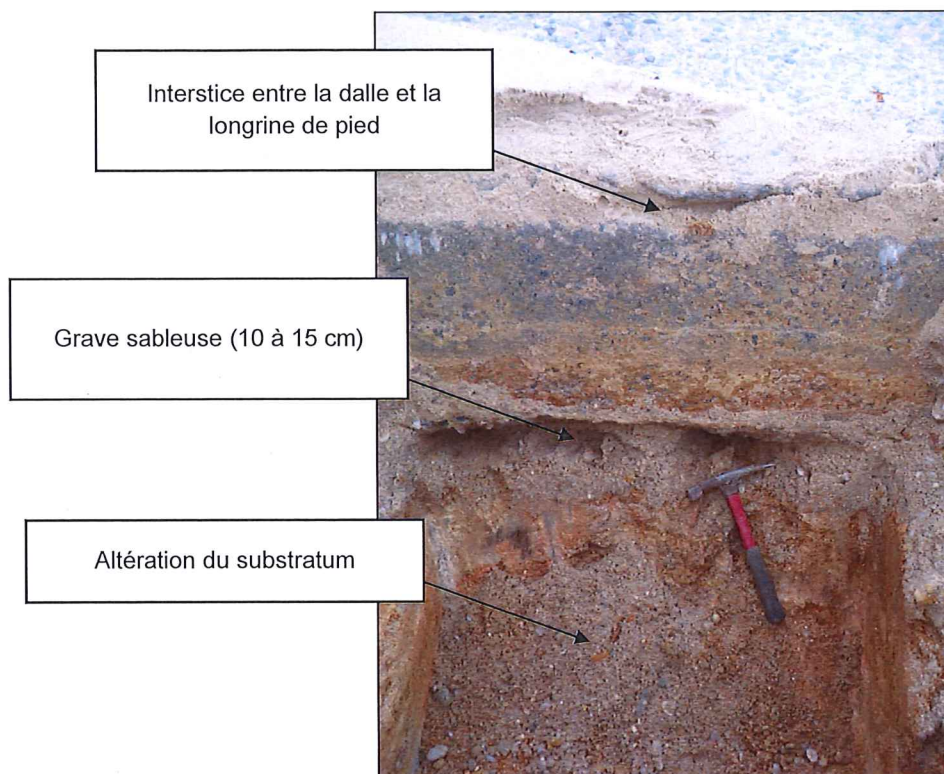
- Juste au nord de la zone fortement impactée (dalles brisées), les formations d'altération du substratum sont également présentes à profondeur relativement faible (environ 0,7 m lors de notre intervention, soit 15 cm sous le niveau inférieur de la longrine de pied). Là encore, aucun rideau de palplanches n'a été observé. La longrine semble reposer sur une grave sableuse de 15 cm d'épaisseur, qui ne semble pas avoir fait l'objet d'affouillements (ceux visibles sur la photographie sont liés à la recherche de la présence de palplanches). En revanche, la liaison entre la dalle du perré et la longrine béton n'est pas assurée : un interstice de plusieurs centimètres permet la fuite des matériaux fins présents sous les dalles du perré, créant ainsi des vides à l'arrière de l'ouvrage.

Figure 15 : Pied d'ouvrage observé au droit du sondage P2 (Source : Arcadis)

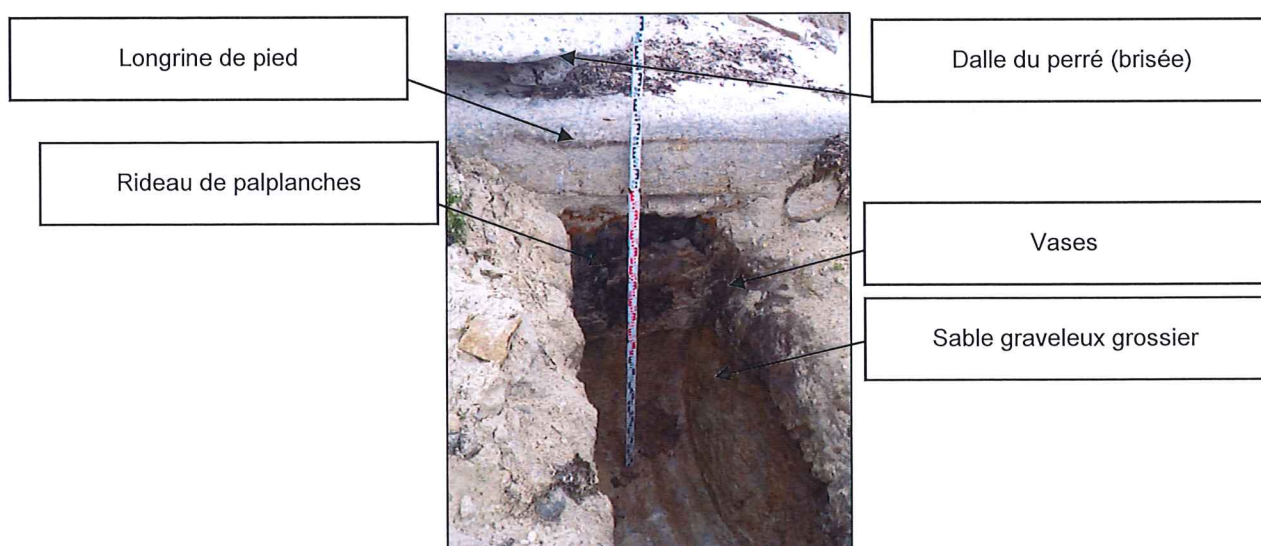
- La lithologie au droit du sondage P3 étant différente (présence de vases plus « molles » sur 0,7 m à 0,8 m d'épaisseur sous le sable de plage), il a probablement été plus aisé de battre des palplanches dans ces formations. En effet, un rideau de palplanches de 0,9 m de hauteur a été observé sous la longrine béton (avec cependant présence d'un interstice entre cette longrine et le toit du rideau de palplanches). Celui-ci est fiché au sein d'un sable graveleux grossier correspondant probablement à l'altération ultime des formations d'altération, éventuellement associée à des alluvions. Il traverse cependant l'ensemble de l'horizon de vases argilo-sableuses brunes.

Là encore, les dalles du perré (complètement brisées à cet endroit) ne sont pas liaisonnées avec la longrine de pied, créant un interstice permettant la fuite de matériaux.

Figure 16 : Pied d'ouvrage observé au droit du sondage P3 (Source : Arcadis)

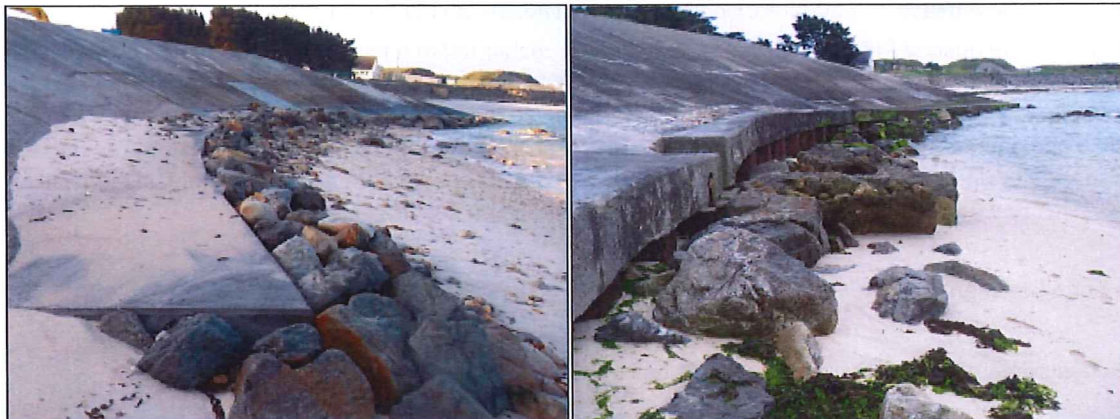
Il apparaît que les enrochements placés en butée au niveau de la poutre de couronnement réalisée lors des travaux de 2012 ne jouent aujourd'hui plus leur rôle : la plupart ont été dispersés sur l'estran et ont mis au jour à nouveau le rideau de palplanches (peu corrodées lors de notre intervention en juin 2018).

Figure 17 : Comparaison de l'état de l'enrochement en 2012 (à gauche) et en 2018 (à droite)

Les blocs utilisés à l'époque étaient globalement de dimension 0/500, associé à des vestiges de buses en béton.

Sur le linéaire au-delà de PM80, il sera nécessaire, afin de rétablir la butée en pied d'ouvrage et d'éviter que les palplanches ne soient trop exposées aux éléments naturels, de réaliser, à moyen-long terme (18-24 mois), un enrochement suffisamment important pour éviter que le phénomène observé en 6 ans se répète (éparpillement des blocs sur l'estran). Des blocs de tonnage 1 t – 3 t devront probablement être utilisés. On étendra la réalisation de l'enrochement au linéaire PM2-PM45 également.
