TOMBOLO DE LA PRESQU'ÎLE LES ENJEUX DE LA ROUTE ET DE LA BANDE DUNAIRE

RD 158

DIAGNOSTIC DES OUVRAGES

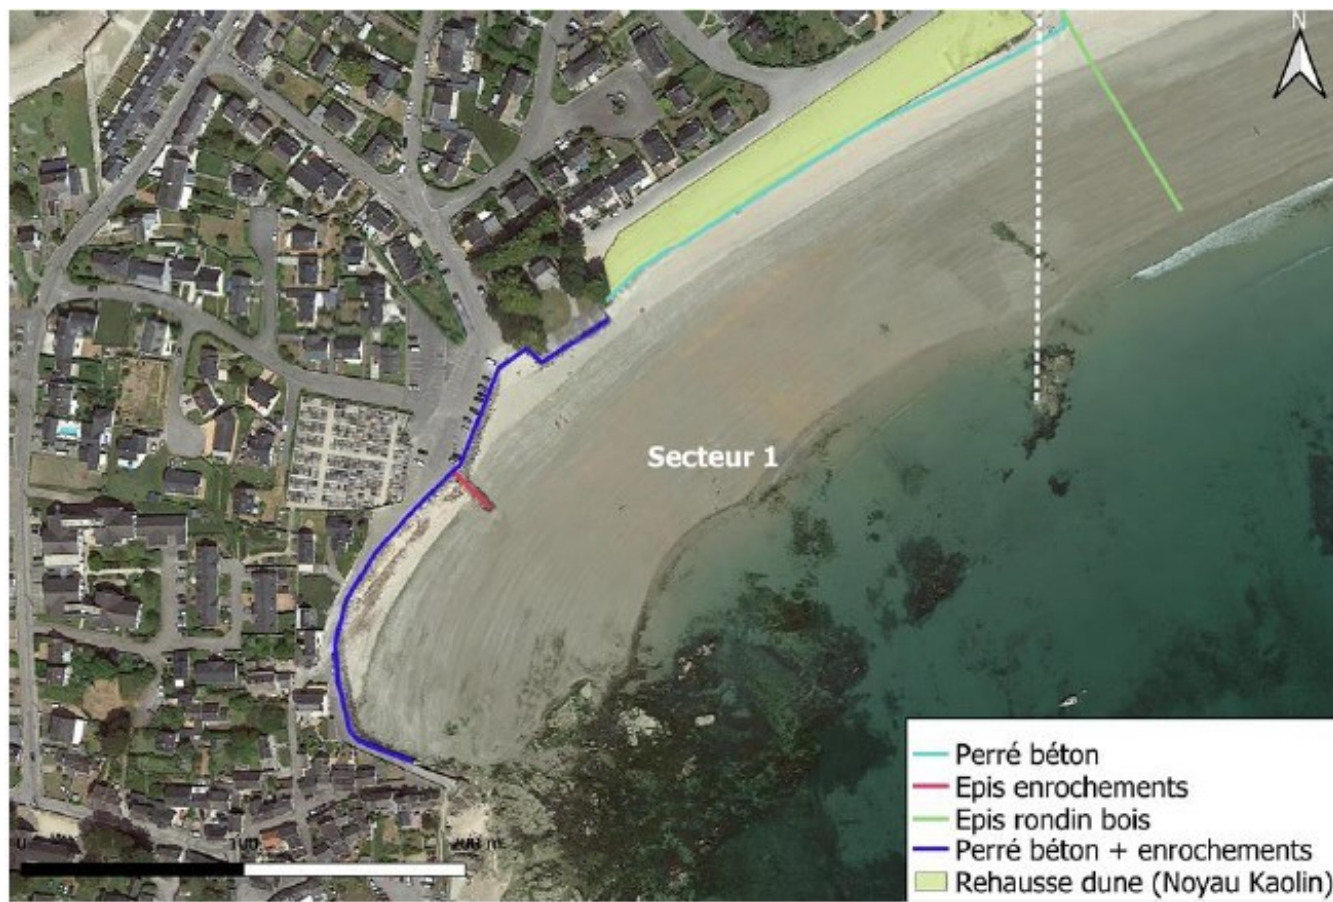
MESURES RETENUES : SECTEUR 1

Les ouvrages de protection présents sur ce secteur apparaissent en **bon état** et agissent sur l'ensemble des compartiments le long du profil de plage.

Le niveau de sable actuel permet un bon fonctionnement du système d'endiguement. Si ce niveau venait à s'abaisser fortement, cela aurait un impact sur la pérennité des ouvrages et sur l'augmentation des franchissements par paquet de mer. Par conséquent, **la conservation d'un niveau de sable minimum est requise.**

Seul un suivi de l'évolution de ces aménagements, associé à des interventions ponctuelles éventuelles est donc envisageable pour ce secteur.

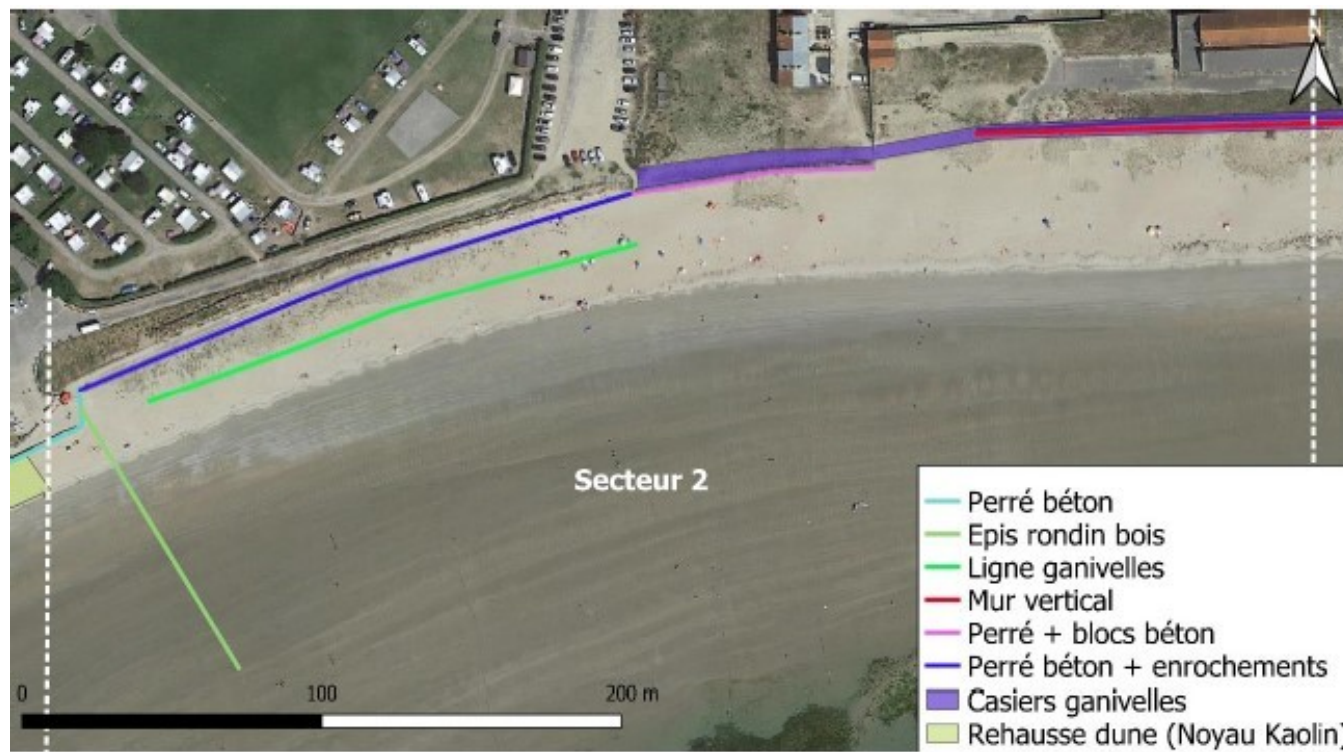
MESURES RETENUES : SECTEUR 2

Les ouvrages de protection actuellement en place sur ce secteur apparaissent dans un état moyen et un suivi régulier de ces derniers est requis. Il est à noter que les aménagements du secteur 2, dans leur configuration actuelle, offrent une **protection suffisante à moyen terme**

Dans sa configuration actuelle, le secteur 2 ne semble pas nécessiter de nouvelles interventions en lien avec la protection du littoral. Comme pour le secteur 1, **le maintien d'un niveau de sable minimum semble nécessaire** et ce secteur est intégré au plan de rechargement

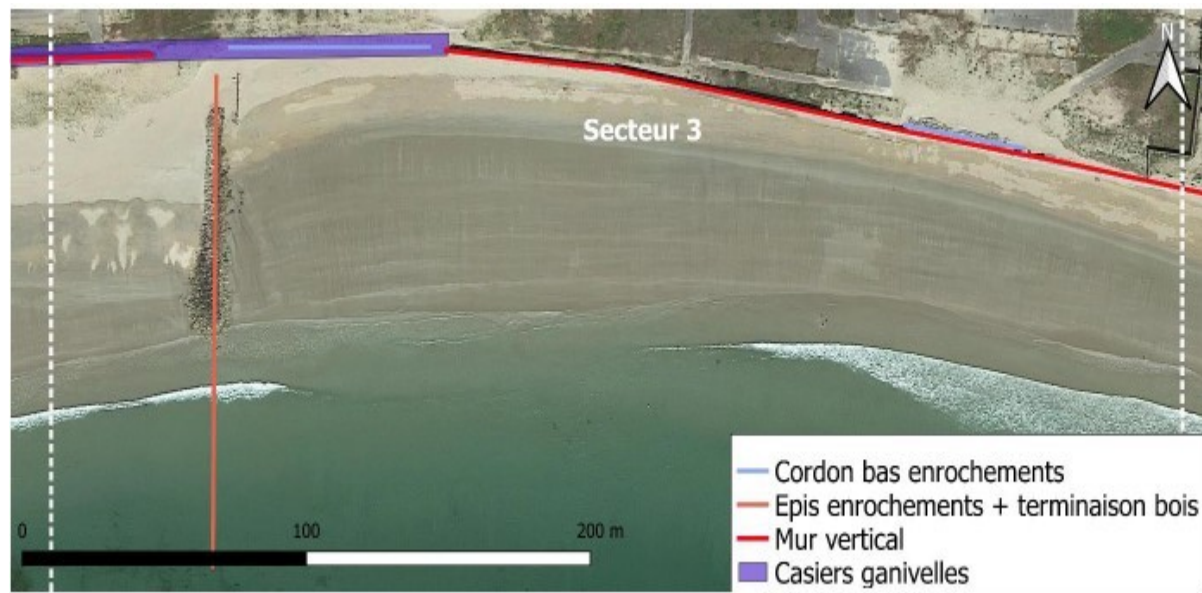
MESURES RETENUES : SECTEUR 3

Dans sa configuration actuelle, ce secteur ne permet pas de répondre aux problématiques de protection contre l'aléa érosion. Une reprise ponctuelle du mur en ruine est techniquement envisageable mais relativement onéreuse. De plus, cette solution technique (mur vertical) n'a pas été étudiée et a été écartée d'emblée car son impact sédimentologique et paysager était trop important.

Localisation	Ouvrage	Observation	Préconisations UBS	Etat
Estran	Epis enrochements + terminaison bois	Réalisé	Oui	Satisfaisant
Pied de dune	Cordon bas enrochements	Réalisé	Non	Mauvais
	Mur vertical	Réalisé	Non	Mauvais
Dune	Casiers de ganivelles	En cours	Oui	-

Au-delà du scénario de reprise ponctuelle de l'ouvrage, il apparaît nécessaire d'étudier de nouvelles solutions.

- **Perré en enrochements,**
- **Rechargement en sable de la dune et reprise de la dune en matériaux kaolin ou en noyau géo tubes.**

Pour l'ensemble des solutions envisagées les palplanches seraient laissées en place, voire recépées.

- **Secteur 1** : Poursuite des actions menées ;
- **Secteur 2** : Poursuite des actions menées ;
- **Secteur 3** : Stratégie d'intervention en lien avec le projet de voie verte. La solution de reconstitution de la dune en matériaux Kaolin a été retenue. Une articulation doit aujourd'hui être trouvée entre la déconstruction du mur, la reconstitution d'une dune et le projet de stationnement à l'arrière ;

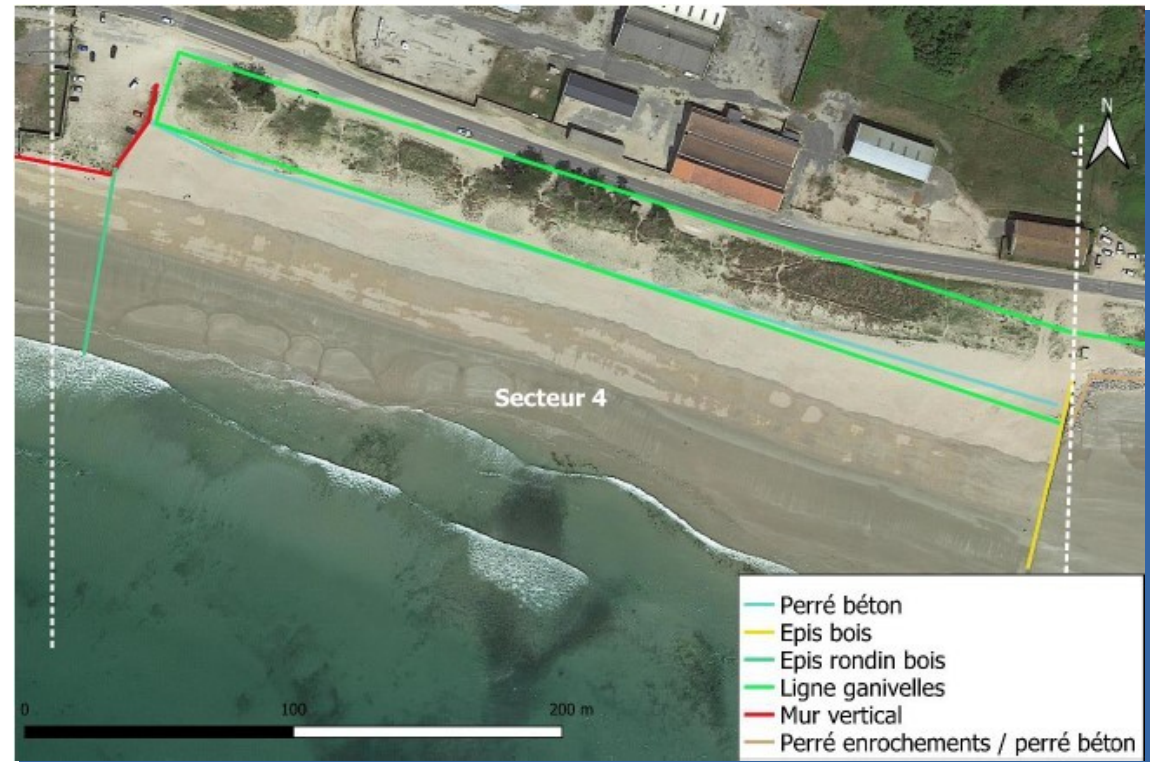
MESURES RETENUES : SECTEUR 4

Ce secteur fait aussi office de zone tampon entre le système d'endiguement à l'Ouest et la protection de la route d'accès à la presqu'île de Gâvres à l'Est.

L'ensemble des compartiments le long du profil de plage sont protégés et dans un bon état.

Au-delà du rechargement massif sur le secteur Ouest, ce secteur ne semble pas nécessiter d'intervention supplémentaire de gestion active.

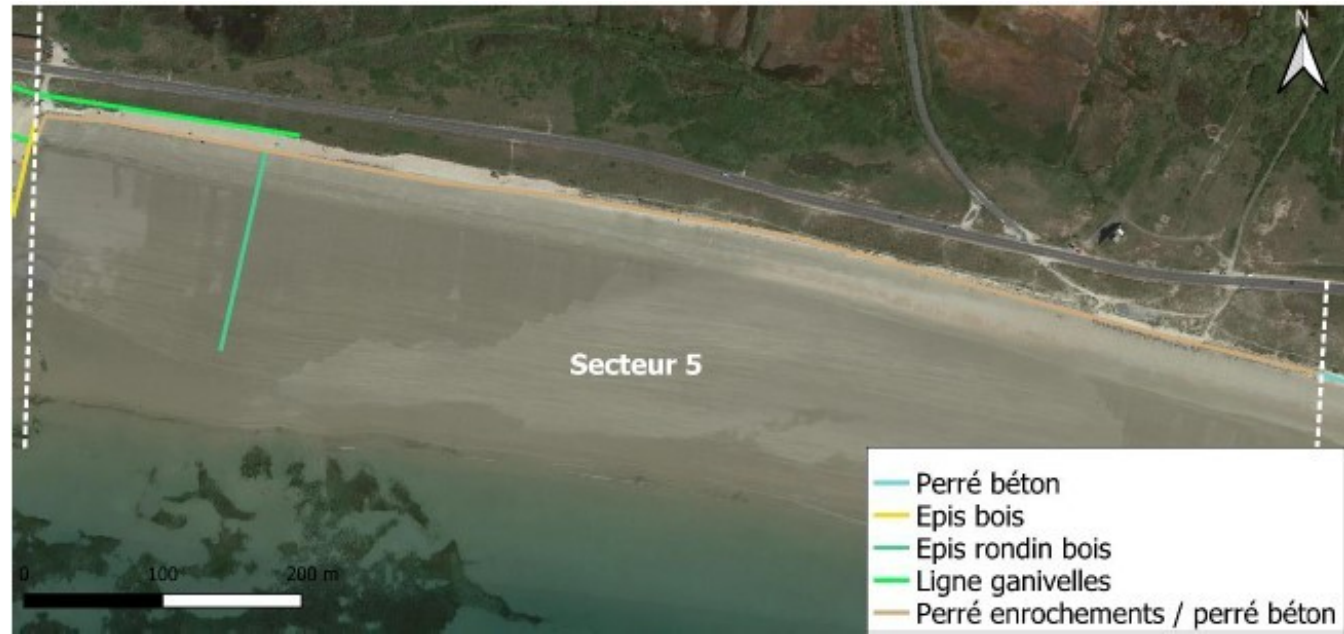
MESURES RETENUES : SECTEUR 5

L'unique **ouvrage de protection** de la D158 sur le secteur 5, est en **mauvais état**.

Sans intervention à **court terme**, des **brèches dans la dune** pourraient **apparaître** risquant une rupture de continuité territoriale.

La solution qui ressort de cette AMC est la solution perré en enrochement. A la vue des résultats de l'étude de stabilité sur l'ouvrage actuel, une reprise globale de la géométrie, selon les règles de dimensionnement usuelles et à long terme semble la plus adaptée.

Une **reprise ponctuelle du perré enrochements/béton** apparaît donc **nécessaire** avec a minima le nettoyage de la plage et le réagencement de certains ouvrages.

- **Secteur 4** : Poursuite des actions menées ;
- **Secteur 5** : Gestion active du perré en enrochements. La solution de reprise de la géométrie de l'ouvrage en enrochements a été retenue. Le Conseil Départemental interviendra de 2022 à 2024 sur cet ouvrage ;

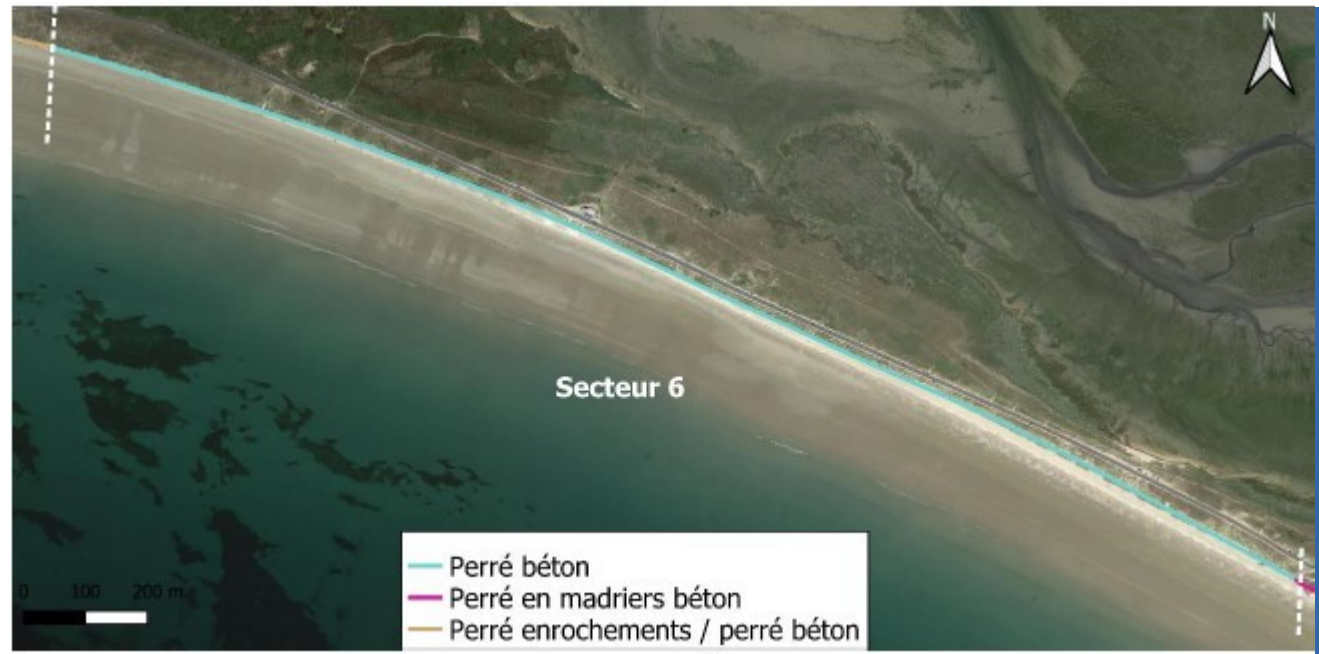
MESURES RETENUES : SECTEUR 6

L'ouvrage principal de protection de l'unique route d'accès à la presqu'île de Gâvres est en **état moyen** au niveau du secteur 6. Dans sa configuration actuelle, il offre une **protection suffisante**.

Cependant des interventions ponctuelles sont à préconiser. En effet le **perré béton présente des microfissures et des aciers sont apparents et corrodés**. Pour pallier ces pathologies, différentes méthodes sont envisageables selon l'évolution des dégradations constatées :

- **Remplacement du béton et des aciers ;**
- **Traitements électrochimiques : protection cathodique, galvanique, ...**

Le scénario qui ressort clairement de cette AMC pour le secteur 6 est le suivi et l'entretien du perré bétonné.

- **Secteur 6** : Reprise des désordres sur tout le linéaire. La reprise au fil de l'eau de l'ouvrage de type perré en béton est retenue au regard de l'état moyen du tronçon. Pour cela, le traitement des fissures par injection semble adapté. Ces travaux seront réalisés par le Conseil Départemental en fonction de l'évolution constatée des dégradations ;

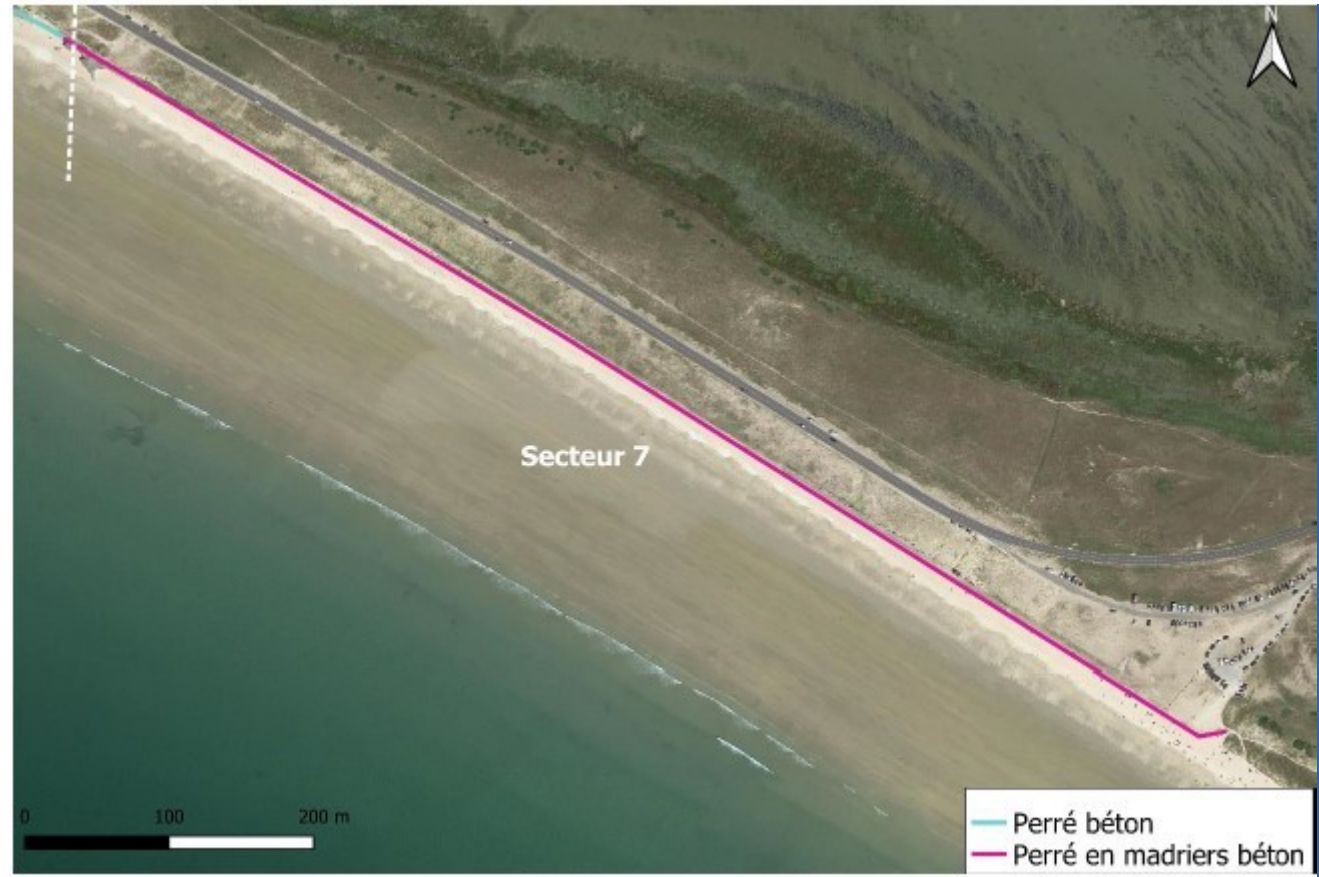
MESURES RETENUES : SECTEUR 7

Il ressort de cet état des lieux que l'unique ouvrage de protection de la D158 sur le secteur 7, est **en mauvais état**.

Une **corrosion avancée des aciers et de nombreuses fissures sur l'ensemble du linéaire** sont observées sur cet ouvrage.

- Remplacement du béton et des aciers ;
- Traitements électrochimiques : protection cathodique, galvanique, ...

L'entretien de l'ouvrage actuel et son confortement par des enrochements ressortent favorablement de cette AMC.

- **Secteur 7** : Gestion active du perré en enrochements. Compte tenu de la longueur de l'ouvrage, de l'état d'avancement de l'oxydation des aciers structurants, de la dégradation du béton constitutif des poteaux inclinés et de la pénétration des chlorures marins dans l'ensemble de la structure béton, la réparation de la structure en béton n'est techniquement et économiquement pas envisageable. La mise en œuvre d'enrochements ancrés par une bêche en enrochements ou de type palplanches est aujourd'hui privilégiée. A partir de 2025 et après un examen détaillé des ouvrages et une priorisation des secteurs, le Conseil Départemental interviendra sur une période de 10 à 20 ans pour la mise en œuvre d'enrochements sur une emprise au sol la plus faible possible.
